INWENTARYZACJA ARCHITEKTONICZNO-BUDOWLANA PAŁACU KICKICH W SOBIESZYNIE

JEDNOSTKA PROJEKTOWA:	FUNDACJA OCHRONY ZABYTKÓW I DZIEDZICTWA KULTURY "FONTES" SARNY 21A, 08-504 UŁĘŻ oddział w Warszawie UL. PRZASNYSKA 6A, LOK 332, 01-756 WARSZAWA	 
ADRES OBIEKTU	Sobieszyn 142e, 08-504 Sobieszyn	
NAZWA I NUMER OBRĘBU EWIDENCYJNEGO	Dz. Ew Nr 1382/9, Identyfikator Działki 061606_2.0009.1382/9	
IMIĘ I NAZWISKO LUB NAZWA INWESTORA	MIASTO STOŁECZNE WARSZAWA, BIURO MIENIA MIASTA I SKARBU PAŃSTWA, WYDZIAŁ MIENIA SKARBU PAŃSTWA, 00-613 WARSZAWA, UL. TYTUSA CHAŁUBIŃSKIEGO 8	
SPIS ZAWARTOŚCI OPRACOWANIA	1. Załączniki/Dokumenty formalne 2. Inwentaryzacja architektoniczno – budowlana (IAB)	
DATA OPRACOWANIA	07.2022

Warszawa, lipiec 2022 r.

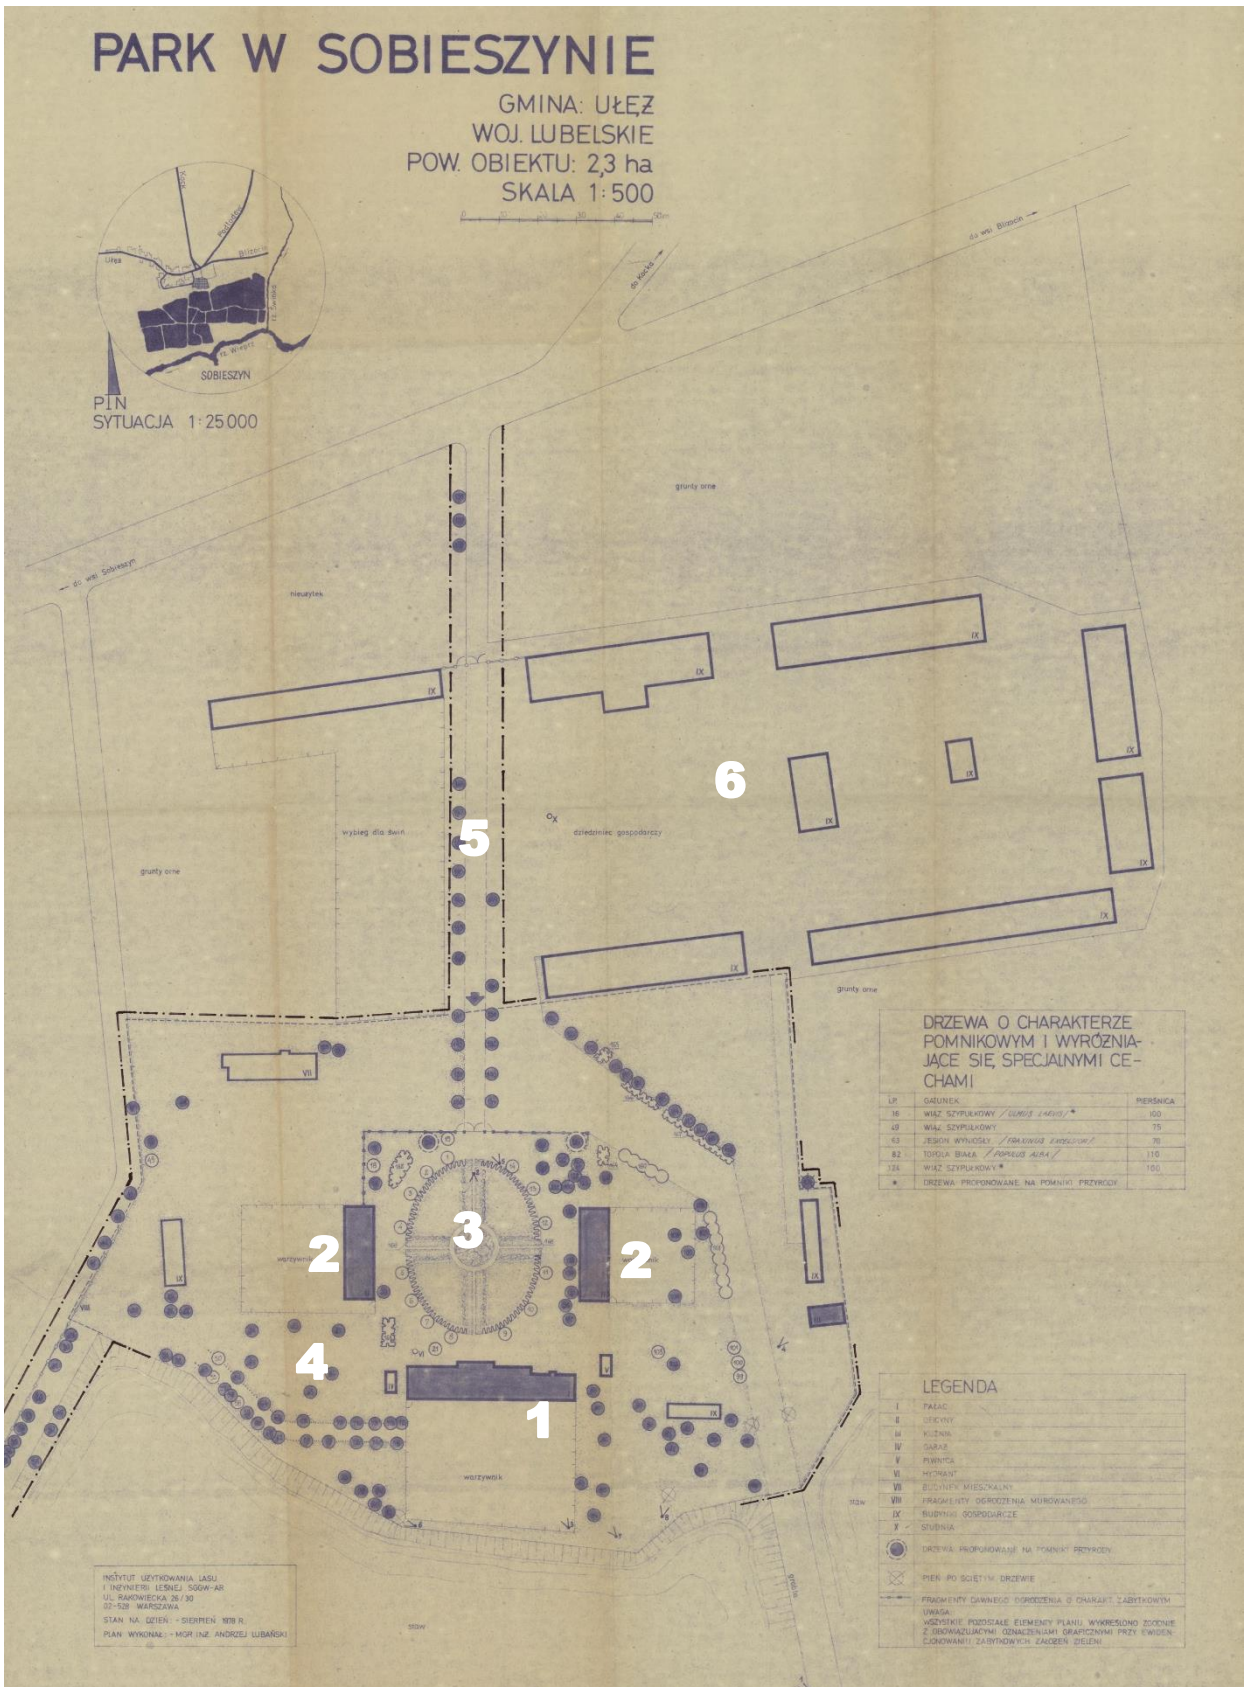
Rys.1. Schemat dawnego układu zabudowań założenia rezydencyjno- folwarcznego
1. Pałac, 2. Oficyny, 3. Gazon, 4. Park, 5. Aleja lipowa, 6. Zabudowa folwarczna

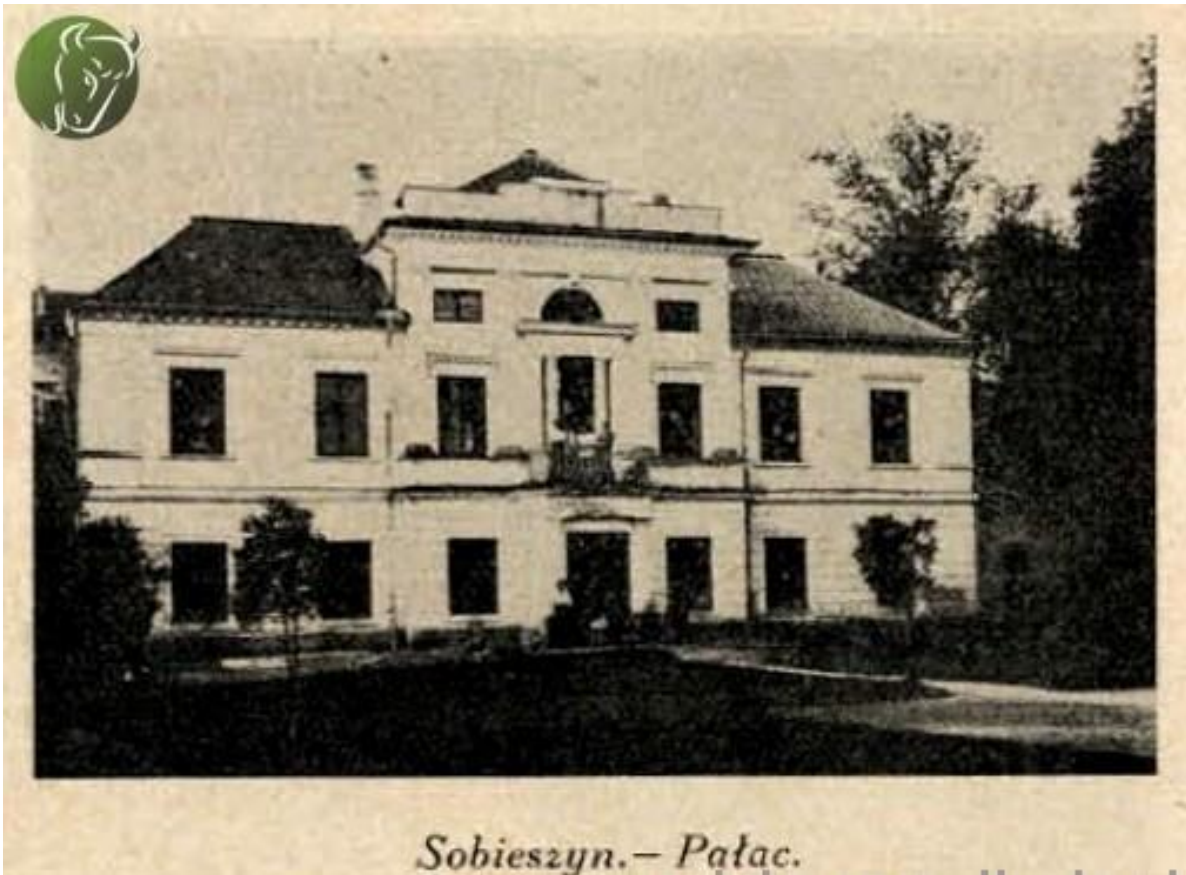
Fot. 1. Pałac w Sobieszynie – elewacja frontowa.
źródło: "Podlasie, piąta wycieczka po kraju" Wacław Świątkowski. 1929 r.

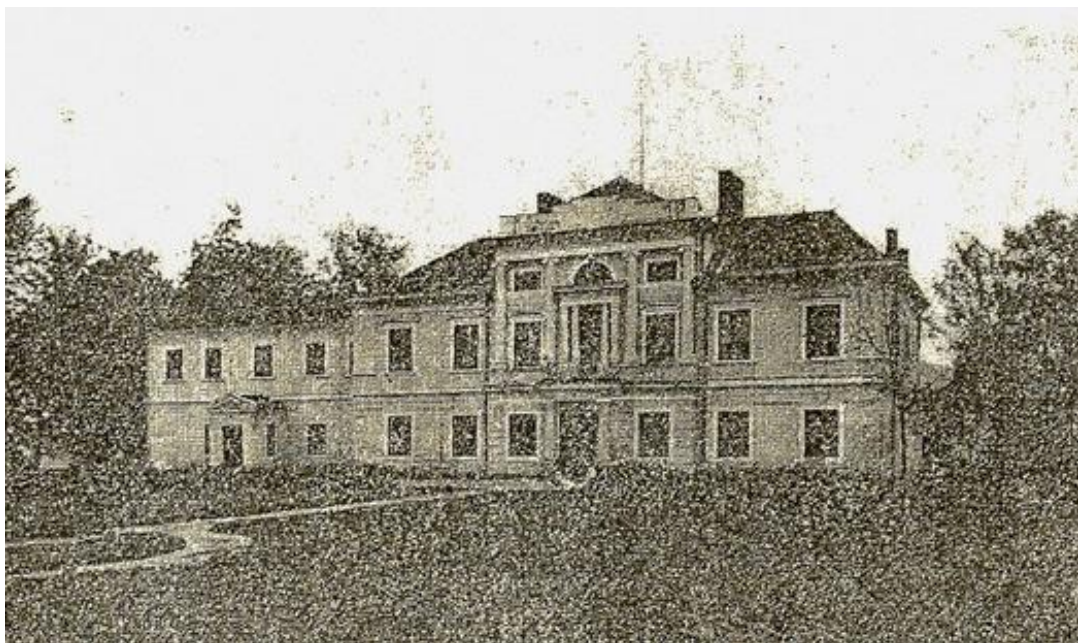
Fot. 2. Pałac w Sobieszynie, stan w 1965r., fot. Stefan Deptuszewski. Pracownia Fotograficzna Instytutu Sztuki PAN w Warszawie

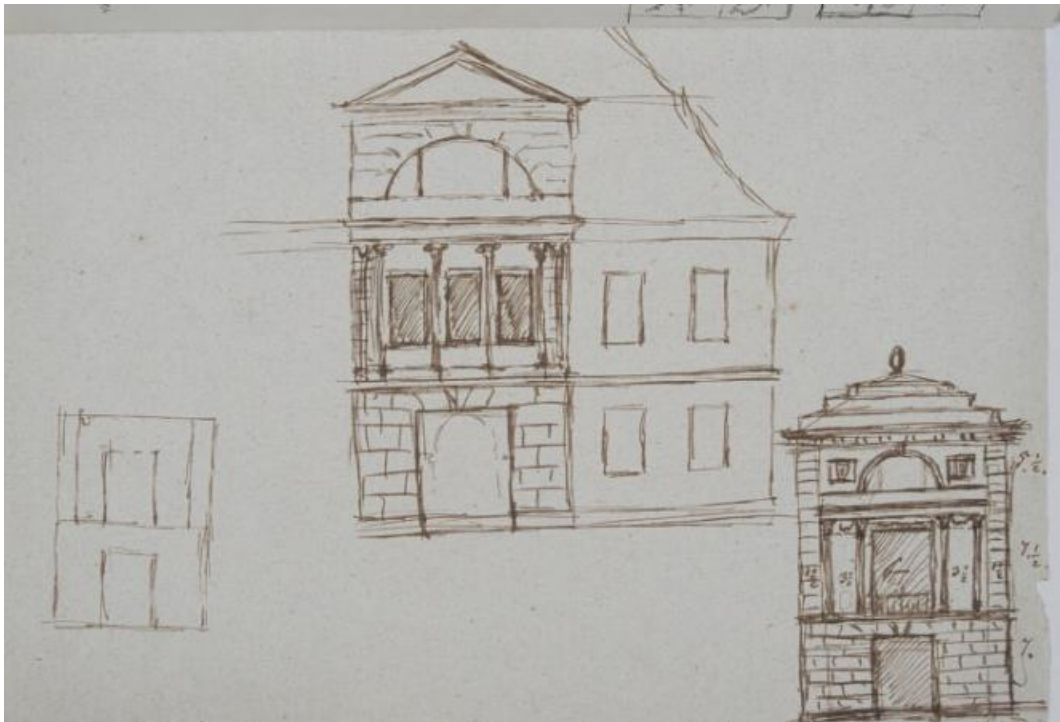
Fot. 3. Pałac w Sobieszynie, szkic elewacji pałacu- autor Stanisław Kostka Potocki,
źródło: Biblioteka Narodowa, sygn. R.4895

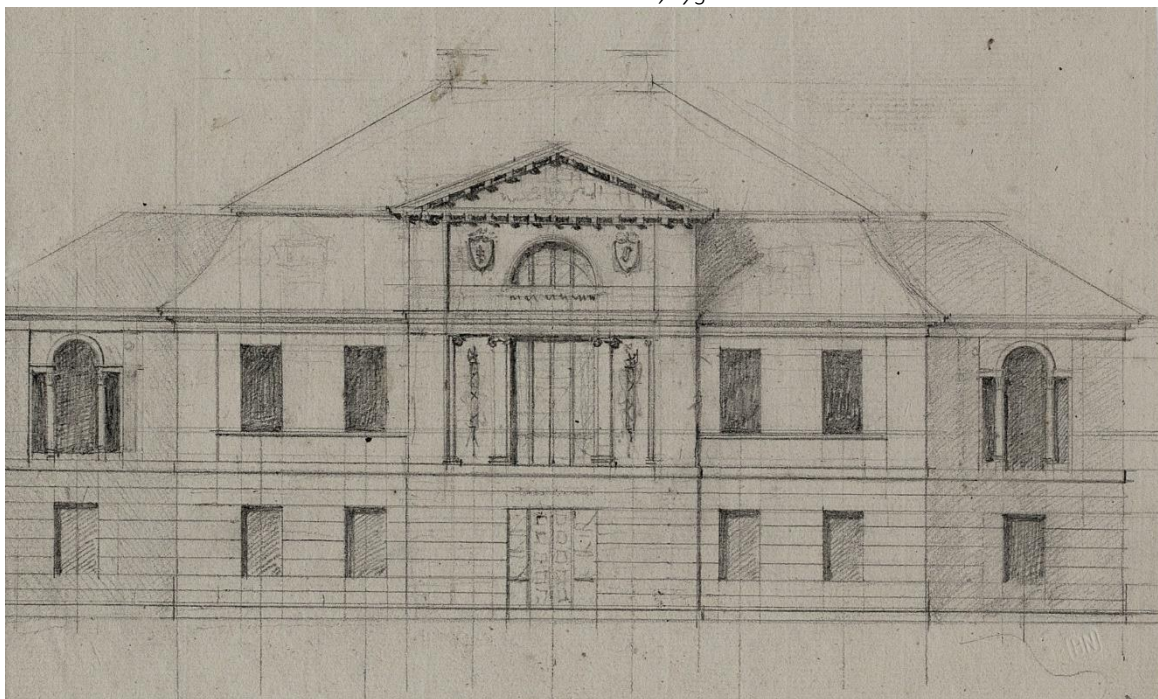
Fot. 4. Pałac w Sobieszynie, szkic elewacji pałacu- Piotr Aigner i Stanisław Kostka Potocki,
źródło: Biblioteka Narodowa

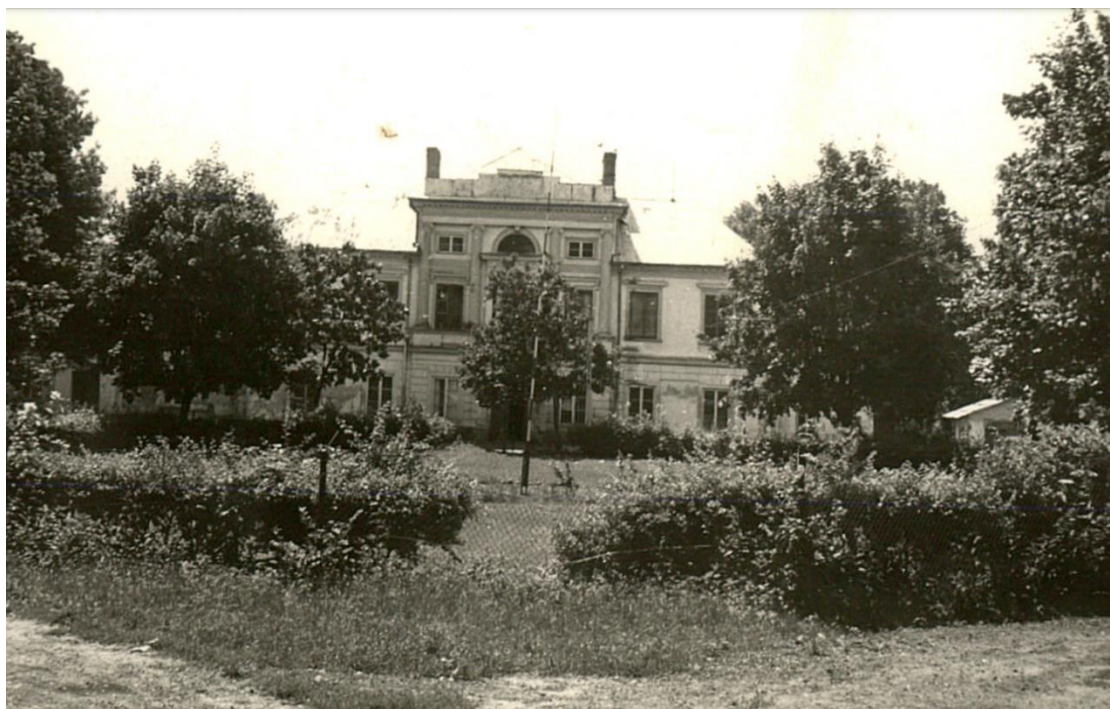
Fot. 5. Pałac w Sobieszynie – stan z 1988 r.; elewacja frontowa, na zdjęciu widoczna elewacja frontowa i gazon.
Źródło: Biała Karta, B. Skibińska, 1988

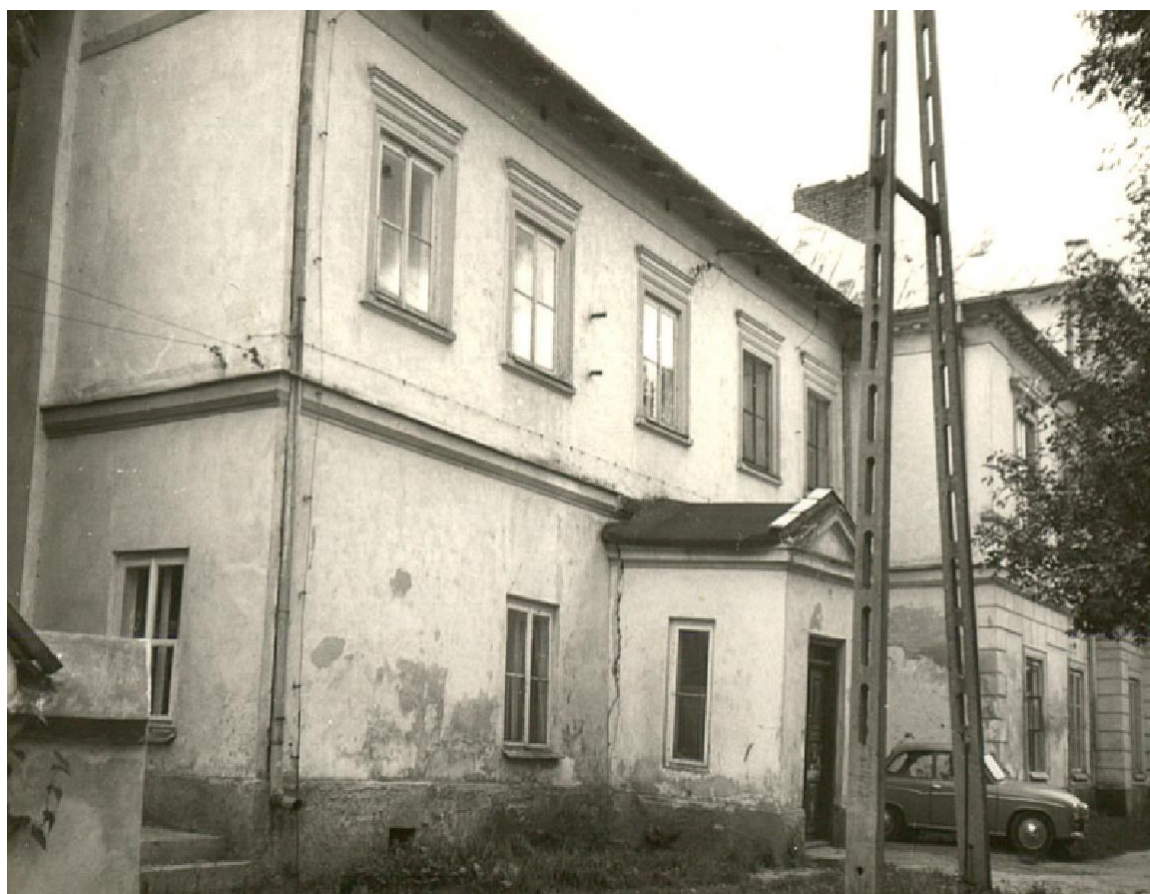
Fot. 6. Pałac w Sobieszynie – stan z 1988 r.; elewacja frontowa, skrzydło wschodni i jeszcze zadaszony
przedsionek wejściowy.
Źródło: Biała Karta, B. Skibińska, 1988

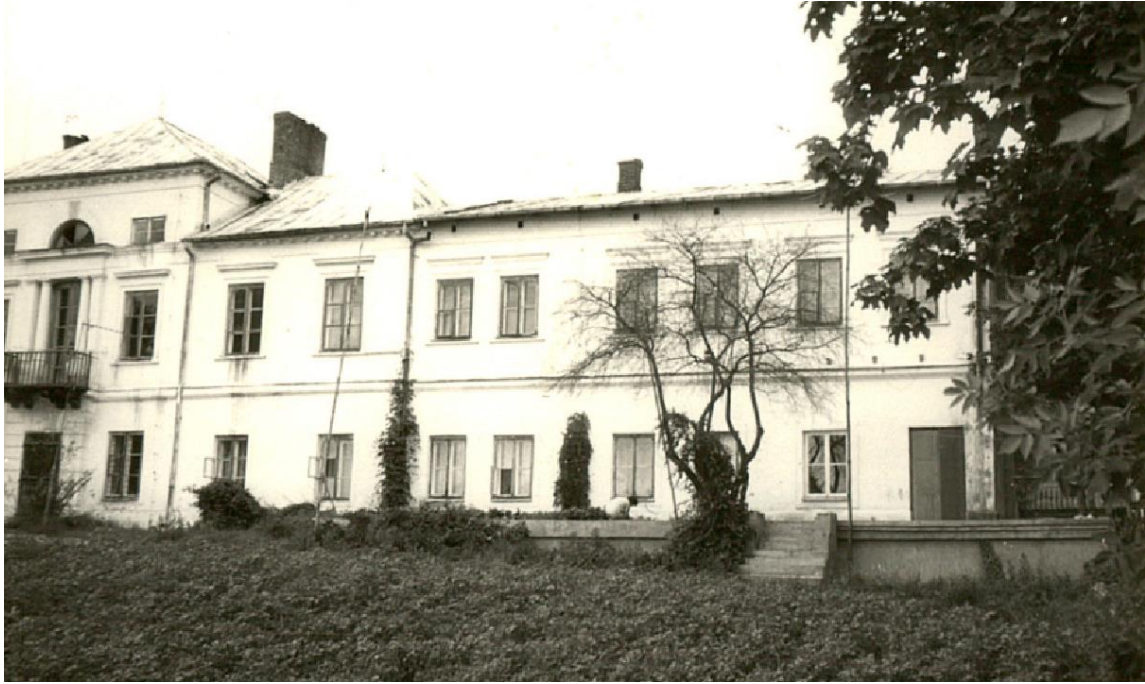
Fot. 7. Pałac w Sobieszynie – stan z 1988 r.; elewacja ogrodowa.
Źródło: Biała Karta, B. Skibińska, 1988

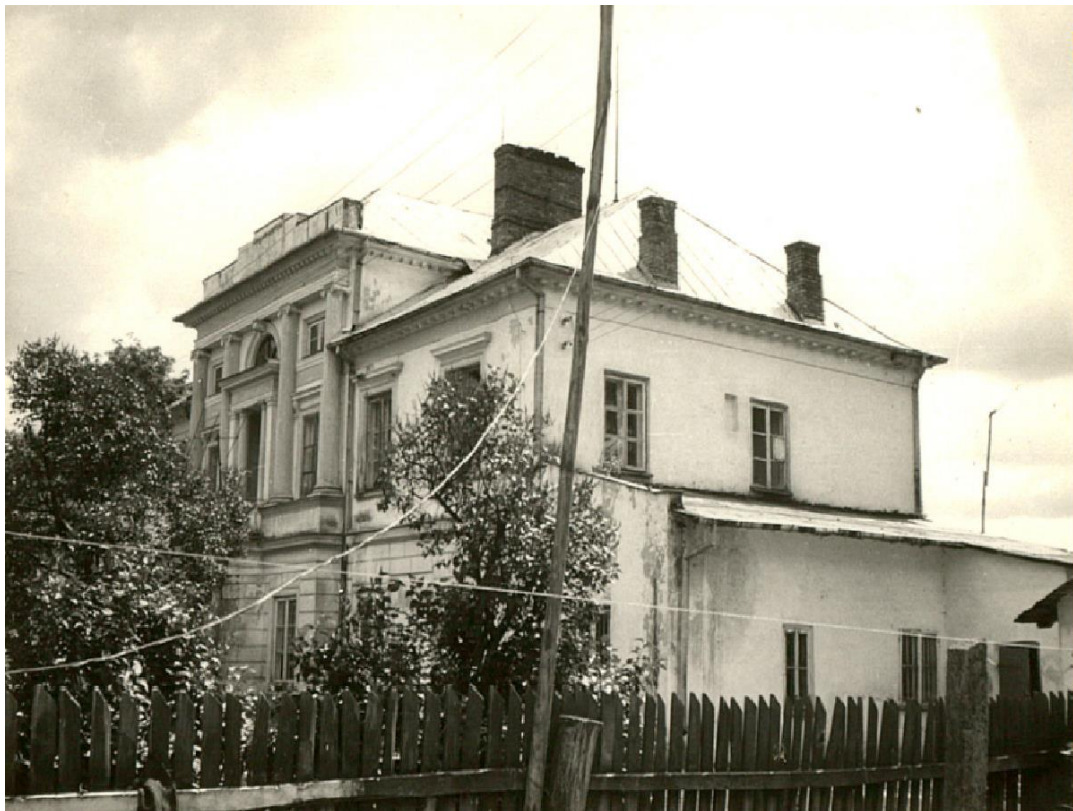
Fot. 8. Pałac w Sobieszynie – stan z 1988 r.; elewacja boczna – zachodnia.
Źródło: Biała Karta, B. Skibińska, 1988

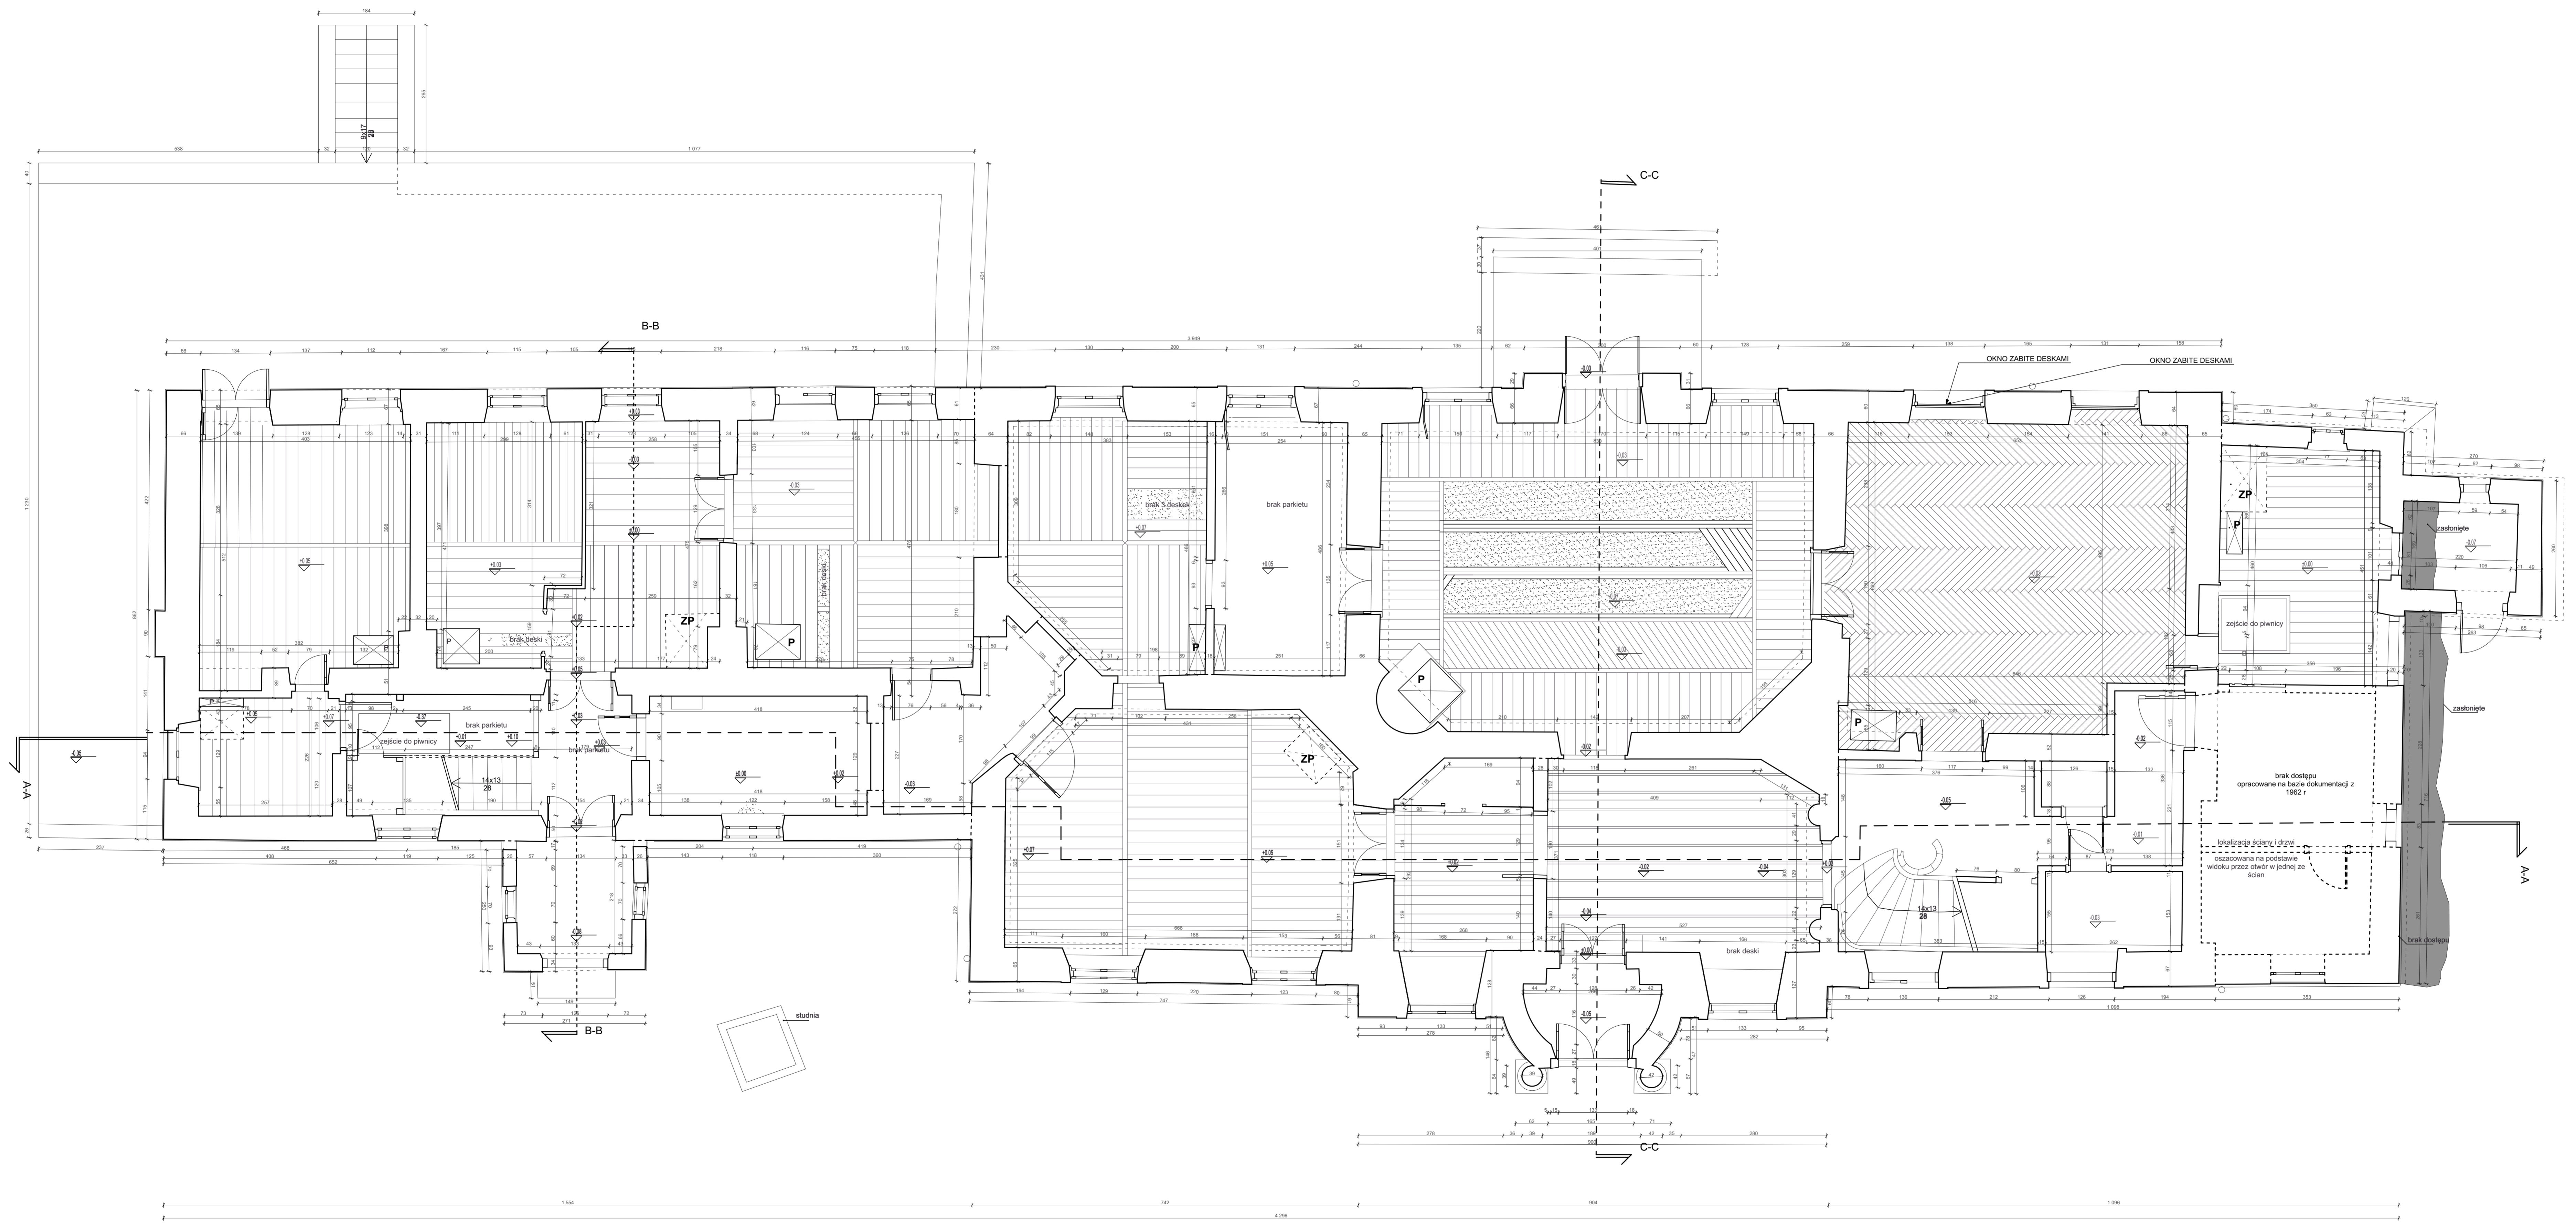
RZUT PARTERU

W obecnym planie pałacu wyróżnia się korpus główny, skrzydło od strony wschodniej i przybudówka od zachodu. Układ wnętrza korpusu głównego dwutraktowy, trójdzielny, lekko asymetryczny, amfiladowy. Na osi usytuowany hall, z przylegającą od zachodu drewnianą klatką schodową. Za hallem salon z wyjściem do ogrodu. Pierwotnie na piętrze znajdowała się sala balowa zajmująca całą szerokość ryzalitu z oknami na dziedziniec i na ogród.

Wejście główne od północy, ujęte jest portykiem *in antis*. Skrzydło schodnie również na planie prostokąta z niewielkim przedsionkiem na rzucie kwadratu od północy – obecnie odspojonym od ściany skrzydła. Wnętrze dwutraktowe, trójdzielne. Przybudówka na planie zbliżonym do litery L, jednodzielna, dwutraktowa. Skrzydło i przybudówka skomunikowane z wnętrzem pałacu.

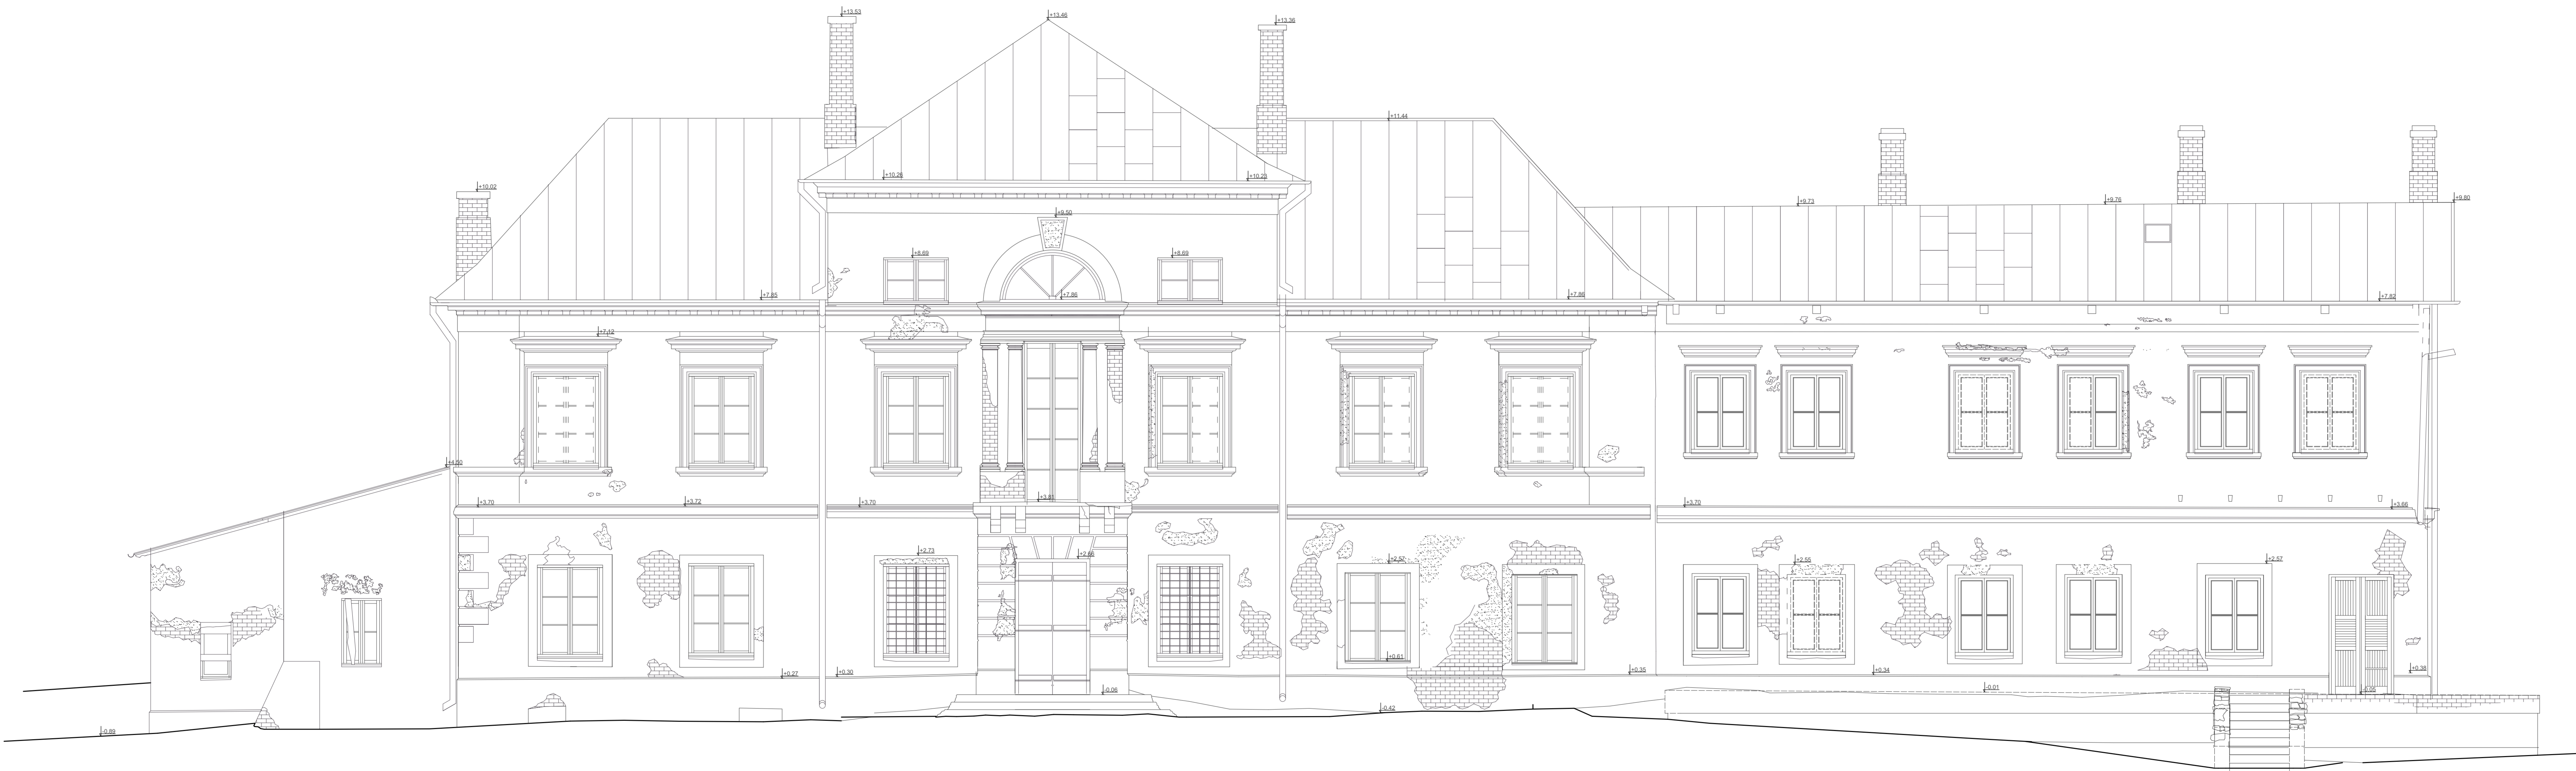
RYTUŚNIEK:
 ELEWACJA POŁUDNIOWA

Elewacja frontowa korpusu siedmioosiowa na niskim cokole, z trójosiowym ryzalitem pośrodku którego na parterze przedsionek na planie półkola, z wejściem ujętym dwiema kolumnami toskańskimi, a na piętrze balkon *i porte-fenêtre* w formie okna palladiańskiego ujętego filarami i podzielonego kolumnami toskańskimi dźwigającymi odcinek belkowania, nad którym, w kondygnacji *mezzanina*, okno termalne i niewielkie okienka po bokach (analogiczne rozwiązanie zastosowane w elewacji ogrodowej). Górne kondygnacje ryzalitu podzielone przyściennymi kolumnami jońskimi w wielkim porządku, całość zwieńczona schodkową ścianką attykową.

Elewacje podzielone gzymsem kordonowym między kondygnacjami i ozdobione gzymsem kostkowym pod okapem. Parter częściowo pokryty poziomym boniowaniem, Elewacja frontowa skrzydła wschodniego o podziałach poziomych nawiązujących do korpusu głównego, z niewielkim przedsionkiem na osi. Otwory okienne prostokątne, ujęte opaskami, na piętrze zwieńczone gzymсами ścian.
